平成28年熊本地震の熊本県益城町の木造家屋被害報告及び
被害木造家屋の傾斜・倒壊に及ぼした強震動特性に関する一考察

Report of Wooden House Damage of Mashiki-machi in Kumamoto of the 2016 Kumamoto Earthquake, and the Influence of the Characteristics of Strong Ground Motion due to the Collapse of the Damaged Wooden Houses

This paper reports the field investigation results of wooden building damage in Mashiki-machi, Kumamoto Prefecture during the 2016 Kumamoto earthquake, which measured 7 on the Japanese intensity scale. Wooden buildings damaged by the earthquakes had a common direction of inclination and collapse. The analysis was conducted by using the orbit of two horizontal strong ground motion sensors and its intensity to clarify the factors of the direction of inclination and collapse of wooden buildings.

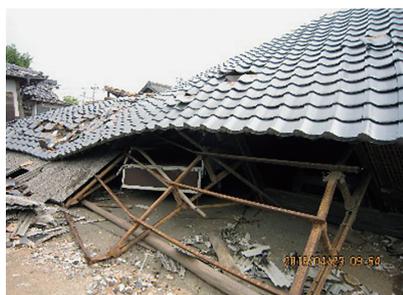
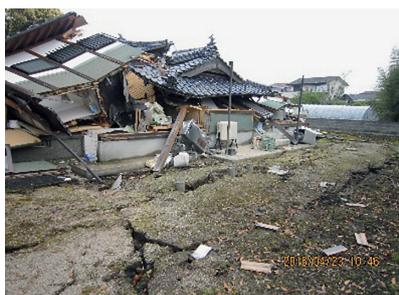
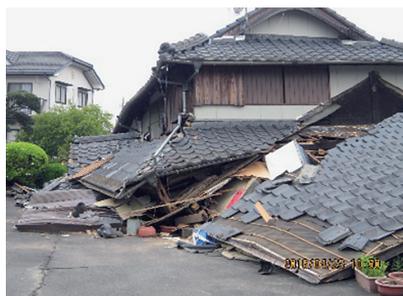
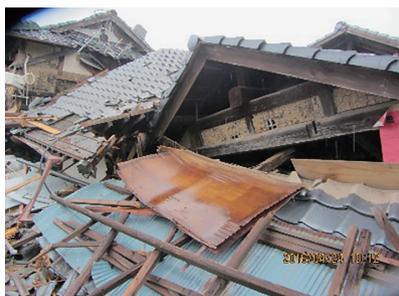
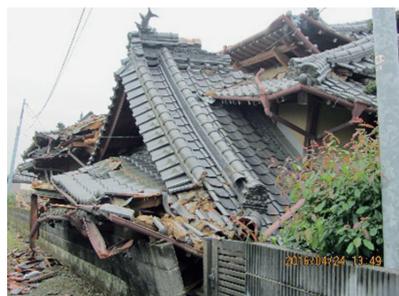
土壁を有する古い伝統的木造家屋は、写真1～6に示すように、1階は崩壊して全壊し、これに屋根が覆い被さっている場合が多かった。また、写真3に示すように農業を職業とする農村住宅の敷地にある農業用倉庫の家屋も被害を受けていた。

古い伝統的木造家屋

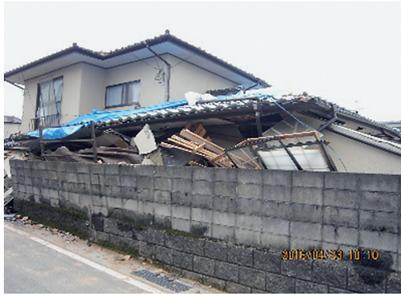
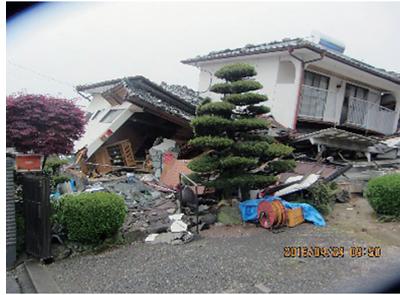
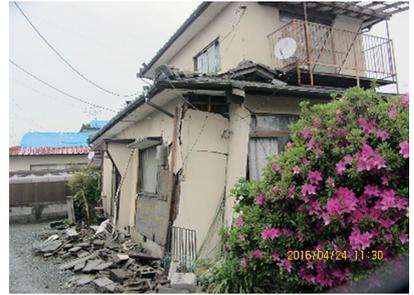
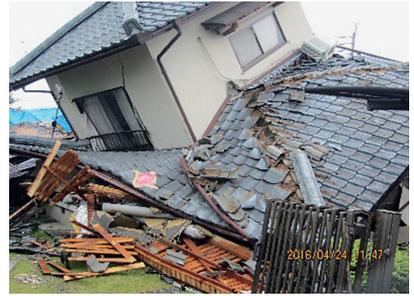
先に示した伝統的木造家屋よりも比較的新しい木造家屋の被害写真を写真7～12に示す。被害を受けた比較的新しい木造家屋の外壁仕上は、写真10～11に示すように柱・間柱に下地板を張りこれに黒い防水紙・ラスシートを張って、モルタル仕上³⁾している木造家屋の被害が目立った。

比較的新しい木造家屋

先に示した写真7～12の被害を受けた比較的新しい木造家屋の柱と土台の仕口は、短柄が多く、数本若しくは一本の釘打ちをしてある程度であり、柱と土台の仕口を込栓や角金物を施してあるような接合部は、調査した被害木造家屋においては見る事ができなかった。また、柱・梁の接合部においても、接合金物を用いている接合部は少なかった。

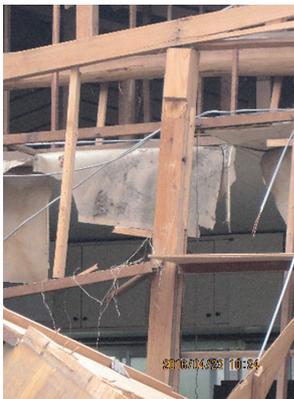
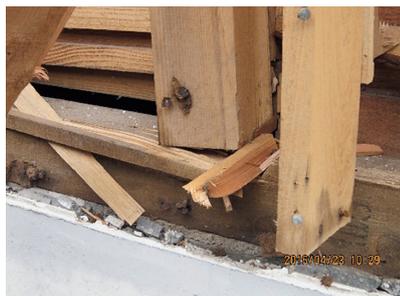
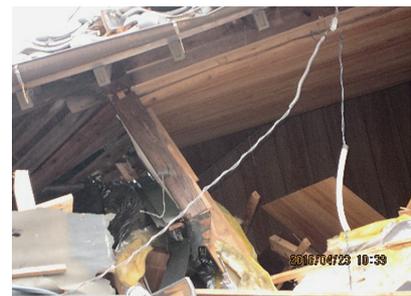
比較的新しい木造家屋の接合部

- 1) 調査した範囲において被害を受けた木造家屋の柱・土台及び梁・柱の接合部には、接合金物をしていなかったため、木造家屋の大きな被害につながった。
- 2) 熊本地震・本震の主要強震動は、周期1秒以上の周期帯域においてこれまでの近年観測された強震動及び熊本地震・前震の強震動よりも大きな速度応答スペクトル強さを有する強震動強さである。
- 3) 表3・図4から被害を受けた木造家屋の傾斜・倒壊方向は、本震・強震動の平面軌跡より北東-南西方向からの強震動による影響を受けたと思われる。
- 4) 熊本県阿蘇市にある免震建物の免震層変位応答量は最大46cm(片振幅)、全長92cm(全振幅)となり、大きな免震層変位応答量が生じた。

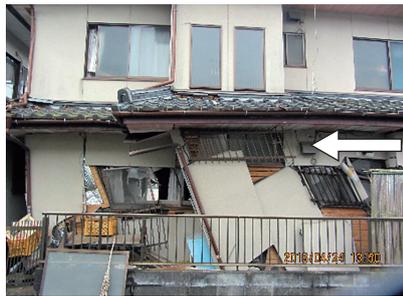
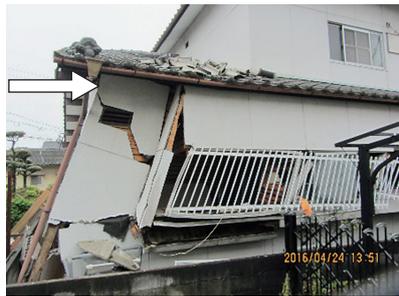
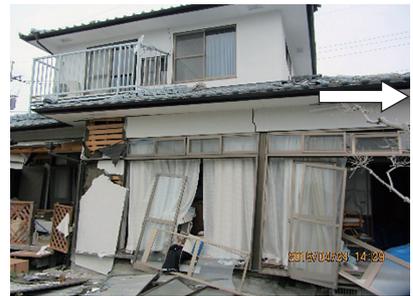
第一回調査一日目（4月23日）の調査を行って、被害を受けた比較的新しい木造家屋には、写真16～18（写真に示す矢印は傾斜・倒壊方向）に示すように、一定方向に傾斜・倒壊する共通する方向性が見られた。そこで調査二・三日目（4月24日・25日）は、地図上に木造家屋の傾斜・倒壊方向を記録した。傾斜・倒壊方向の判断基準は、倒壊した木造家屋は基礎に連結されている土台と、1階柱や1階壁の移動位置を判断材料とした。先の写真1～6に示したような倒壊した伝統的木造家屋は、屋根を残して柱・壁は押しつぶされており、このようなケースでは倒壊方向を判断できないとして地図に記載せず、傾斜・倒壊方向を示す棟数から除外した。

木造家屋の傾斜・倒壊方向

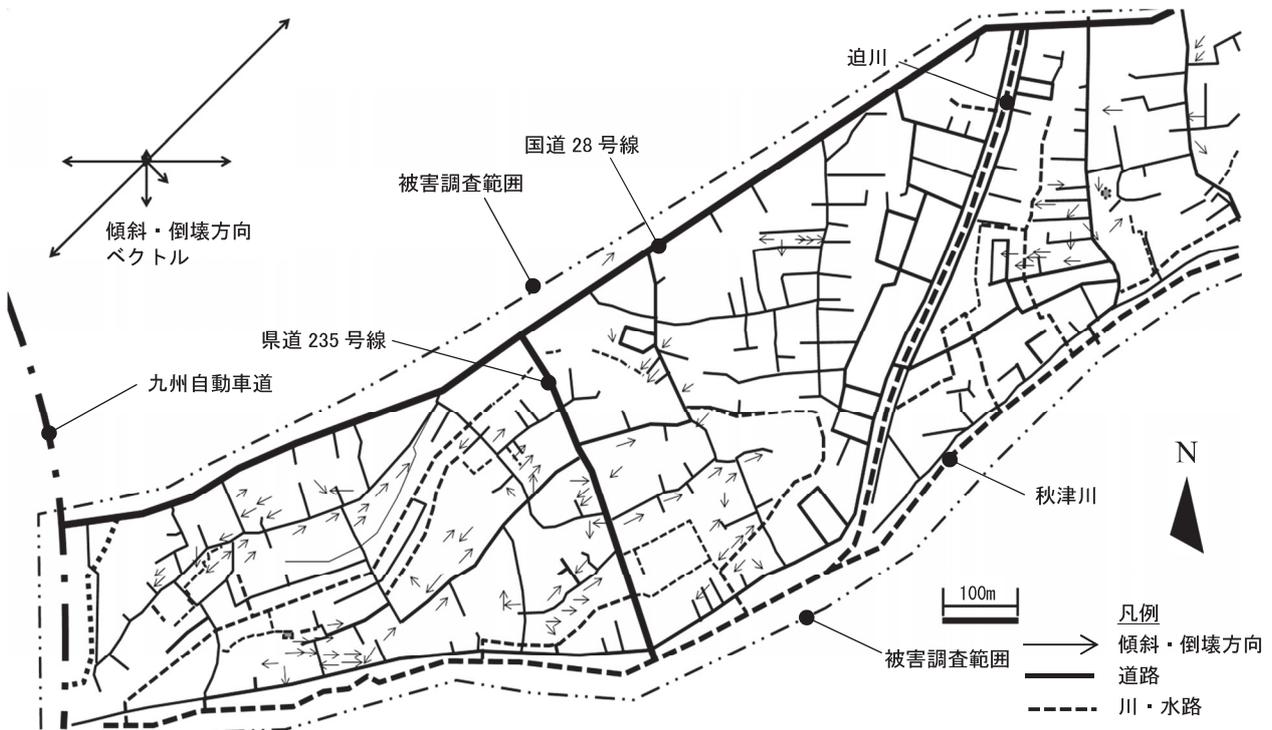
図4 木造家屋の傾斜・倒壊方向

傾斜・倒壊方向を確認できた103棟(木造家屋だけでなく、数棟の農業倉庫も含む)の倒壊8方向別の棟数を表3に示し、図4には木造家屋の傾斜・倒壊方向(矢印)を記載し、表3の棟数を反映した傾斜・倒壊方向ベクトル図も図4左上に示す。表3・図4から傾斜・倒壊方向は、北東方向が32棟と一番多く、南西、東、及び西の順序となった。図4より被災した木造家屋は、北・北西方向については非常に少なかった。そのため、表3・図4から被害を受けた木造家屋は、北東-南西方向からの強震動による影響を受けたと考えられる。

本震・強震動水平2成分平面軌跡の強軸は、益城町に多く建てられている木造家屋の壁量が不足している桁行方向に及ぼす影響が大きかったと思われる。その傾向は先に示した図4に示すように国道28号線に平行な道路に沿って、傾斜・倒壊した木造家屋が多い。これは図4の被害調査範囲の西側に位置する福富地区及び惣領地区に、北東－南西方向に傾斜・倒壊している木造家屋の棟数の多さからも伺える。

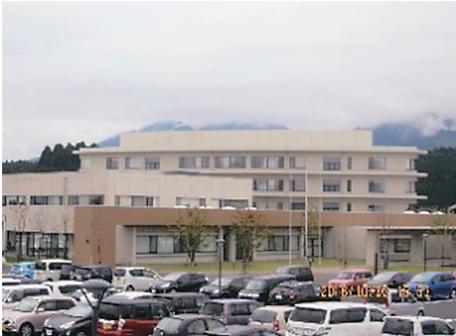
南阿蘇での免震構造を採用した病院施設の平成28年熊本地震本震の強震動に対する地震応答について報告する。本報告の題目及び目的からやや逸れる感が否めないが、建築構造・耐震設計の研究については重要な研究テーマであることから、報告を行うこととする。平成28年熊本地震の第三回調査は、9月30日から10月3日の4日間実施し、10月3日に南阿蘇地域を訪問して建物被害調査を行った。写真19に示す熊本県阿蘇市黒川にある病院施設は、免震構造を採用して平成26年に竣工した。そして平成28年4月16日熊本地震・本震の揺れを受けた。病院施設は、エキスパンションジョイント部や犬走り部の破損が生じた⁶⁾。また停電も発生したが3日間は運転できる電気バックアップの機能を有していたため、医療行為に支障は生じていない。4月17日18時頃には、四国電力の電源車から仮送電が開始された。他の阿蘇市の病院が機能停止に陥る中、災害医療を継続した⁶⁾。

写真19 阿蘇市にある病院施設

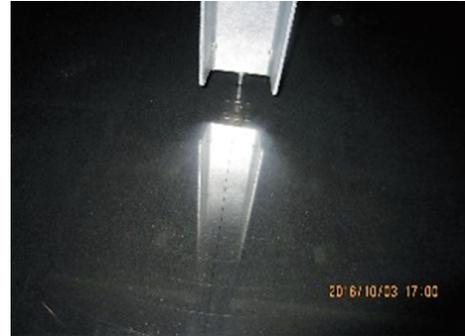
病院施設の免震ピットには、写真20に示す罫書き計が設置されて、免震層の変位罫書き記録がとれている。その罫書き変位記録を写真21に示す。免震層変位応答量は最大46cm (片振幅)、全長92cm (全振幅)になる。この病院施設の免震層クリアランスは、写真22・23に示すように50cmであるため、免震層変位応答量があと4cm大きかったならば免震層クリアランス50cmと同じ応答変位となり、これを超えると免震建物と擁壁との衝突が発生した可能性が高い。

写真20 免震ピット野書き計

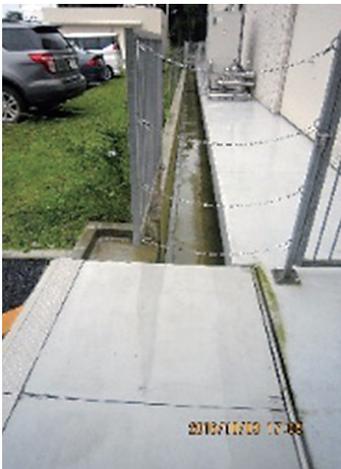
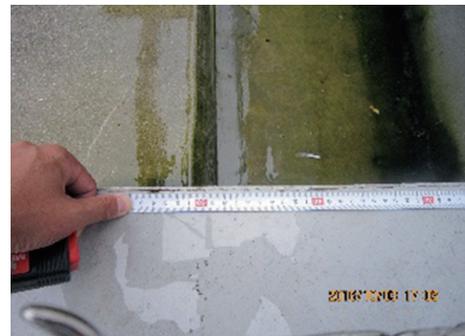
写真22
免震層クリアランス

写真23 免震層クリアランス50cm

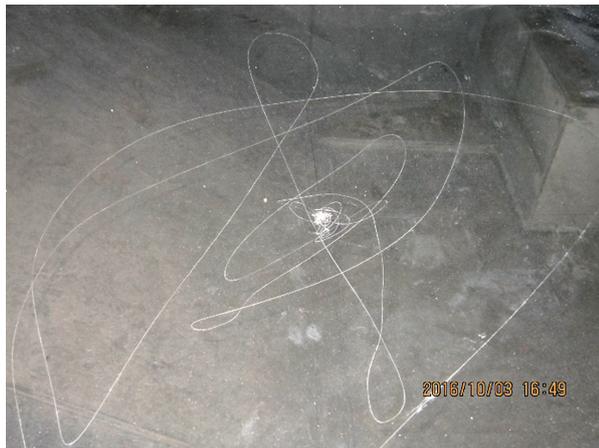
写真21 野書き計による免震層変位応答の軌跡
