2016年熊本地震の益城町における被災者への聞き取り調査による
木造住宅平面図の再現と益城町の木造住宅被害に関する考察

Reproduction of floor plans of damaged wooden houses in the 2016 Kumamoto earthquake in Mashiki Town and Study of Wooden House Damage of Mashiki-machi in Kumamoto of the 2016 Kumamoto Earthquake

This paper reports field investigation results of seven wooden residential houses in Mashiki town, Japan that were severely damaged in the 2016 Kumamoto Earthquake. In this field investigation, the floor plans of these residential houses were reproduced through interviews with earthquake victims.

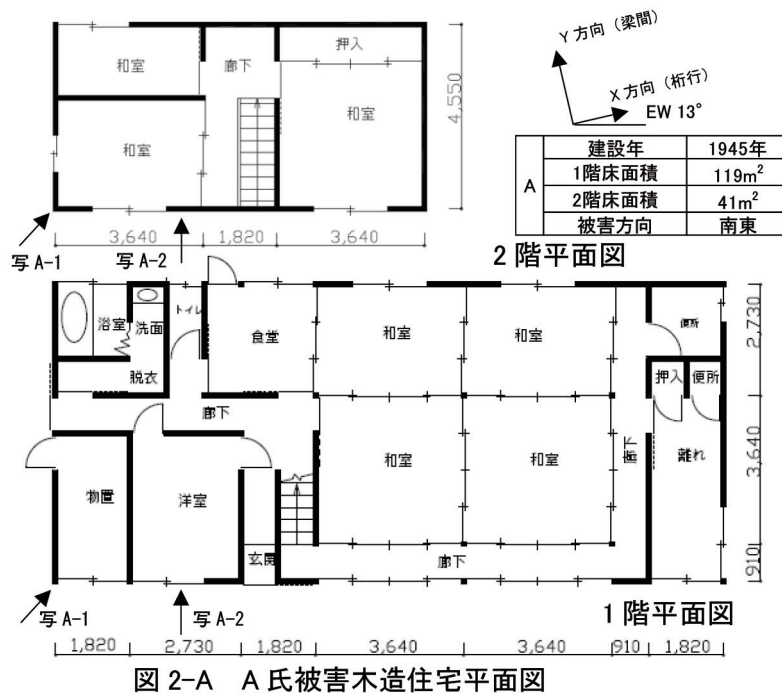
に示す。建設年は、1945年（昭和20年）と7棟のうち最も古く、1992年に屋根瓦の葺き替え改修工事を行っている。さらに2008年に1階東側の離れ部分の増築を行っている。1階中心部には、和室が4つ配置されて、ふすま・障子で間仕切りされて耐力壁が少ない。中心部南側・東側の3つの和室には、廊下が併設している。2階には、和室を3つ配置している。

1階南側は、廊下・和室の開口部に、サッシ・ふすま・障子を多く使用しているために、開口部が多い平面計画となっている。

屋根は瓦屋根、壁は土壁である。敷地内には、自宅と併設して倉庫もあり、その倉庫も被害を受けた。

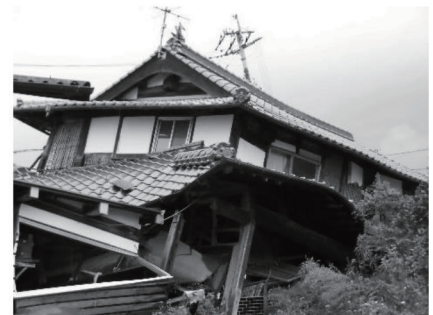
写真 A-1

A氏によると、前震の強震動において、倒壊に近い全壊被害を受けたとの回答を得ている。

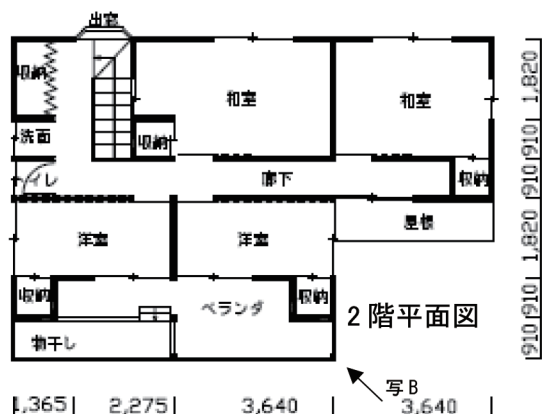
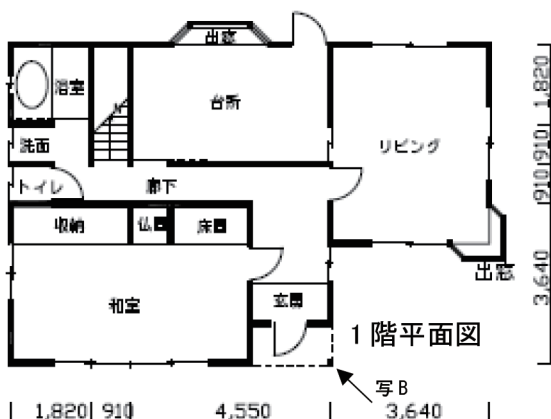
図 2-B B 氏被害木造住宅平面図

図 2-B に B 氏邸被害木造住宅の平面図を、被害写真を写真 B（著者撮影）に示す。建設年は、1993年と7棟のうちにおいて最も新しい。2000年頃に、瓦と壁の塗装の塗り替えを行っている。2階の床面積がおおよそ1階と同じ程度ある総2階建木造住宅であった。1階玄関近辺には、2階ベランダを支える柱がある。地震時にはこの部分の損傷が大きかったと、B氏は述べている。2階にはベランダがあるが、これだけでは面積が不足して、物干しスペースを確保するために、ベランダ近くに物干しを増築している。屋根は瓦屋根、壁はサイディング壁である。

B氏によると、前震の強震動によって大きく被害を受けた後、本震の強震動によって倒壊に至ったとの回答を得ている。

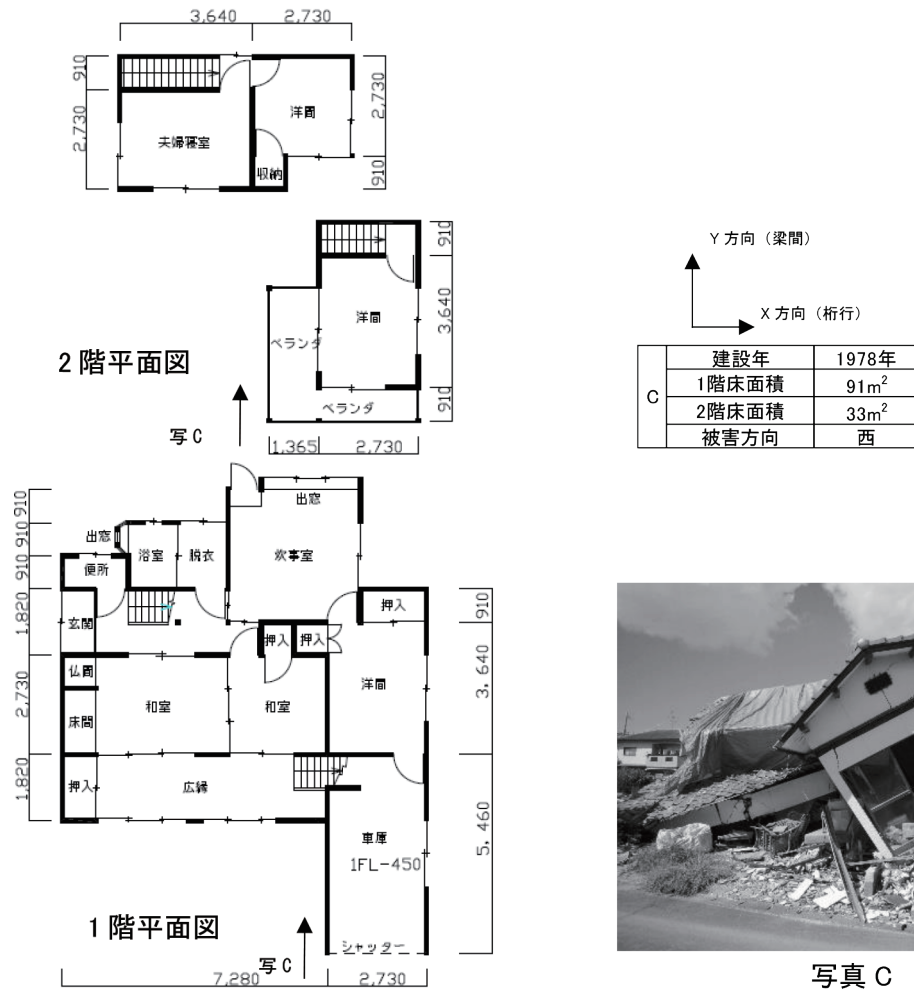
図 2-C C氏被害木造住宅平面図

図 2-C に C 氏邸被害木造住宅の平面図を、被害写真を写真 C (著者撮影) に示す。建設年は 1978 年である。図 3-C の 1 階車庫部分は、当初、屋外の駐車場であったが、車両を屋内車庫に収庫したいという理由により、1985 年に 1 階に車庫を増築し、その上階に 1 室を設けた。そのため、1 階から 2 階への階段が 2 つあり、2 階の部屋同士は、2 階においては、行き来ができない特殊な 2 階平面計画となっている。1 階の 2 つの和室には、広縁が併設されている。屋根は瓦屋根、壁はモルタル壁である。

C 氏によると、本震の強震動によって、倒壊の被害を受けたとの回答を得ている。

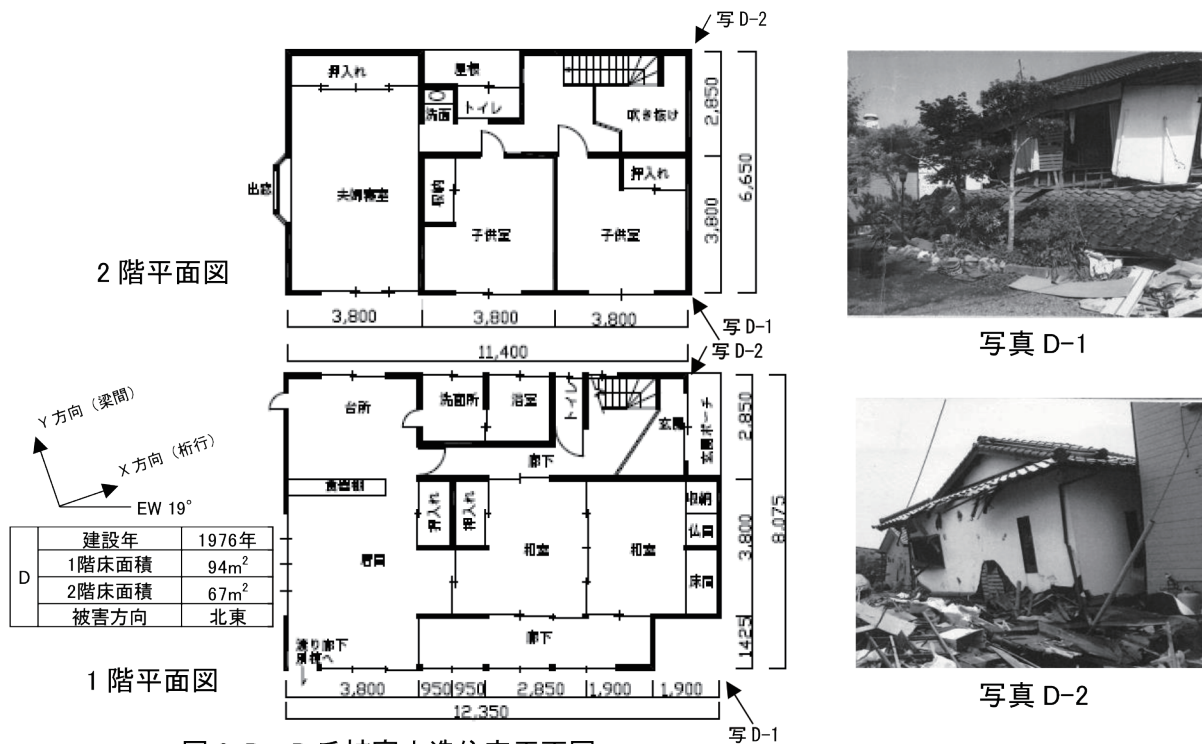
図 2-D D氏被害木造住宅平面図

図 2-D に D 氏邸被害木造住宅の平面図を、D 氏より提供された被害写真を写真 D-1・D-2 に示す。建設年は 1976 年である。当初は、平屋建であったが、子供の成長に伴って、子供部屋が必要となり、1988 年に 2 階部分を増築した。その 2 階部分には夫婦寝室、子供部屋 2 室を増築しているため、2 階部分の床面積が大きくなり、総 2 階建となっている。1 階にある 2 つの和室には、廊下が併設されて、縁側の機能となっている。屋根は瓦屋根、壁はモルタル壁である。

D 氏によると、前震の強震動において、倒壊に近い全壊の被害を受けたとの回答を得ている。

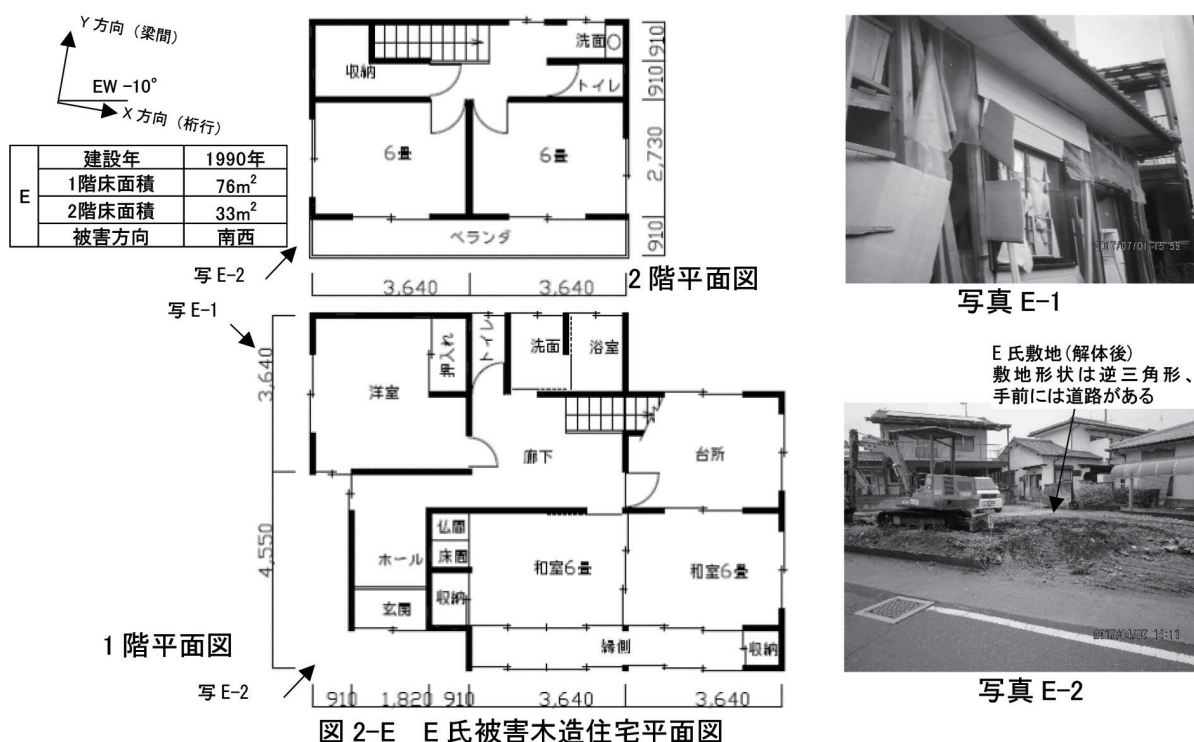
図2-EにE氏邸被害木造住宅の平面図を、E氏より提供された被害写真を写真E-1に示す。建設年は1990年である。提供された写真には、被害木造住宅全体が撮影されている写真がなかったため、外壁の材料を確認できる写真E-1を示している。また、解体後のE氏敷地写真E-2(著者撮影)を示す。写真E-2よりE氏の敷地は、北側は敷地が広く、南側は敷地が狭くなる逆三角形の敷地形状をしており、敷地の西側において道路と接している。

E氏被害木造住宅についても1階の2つの和室には、縁側が併設されている。屋根は瓦屋根、壁はサイディング壁である。壁の材料については写真E-1からも確認できる。

E氏によると、本震の強震動によって、全壊の被害を受けたとの回答を得ている。

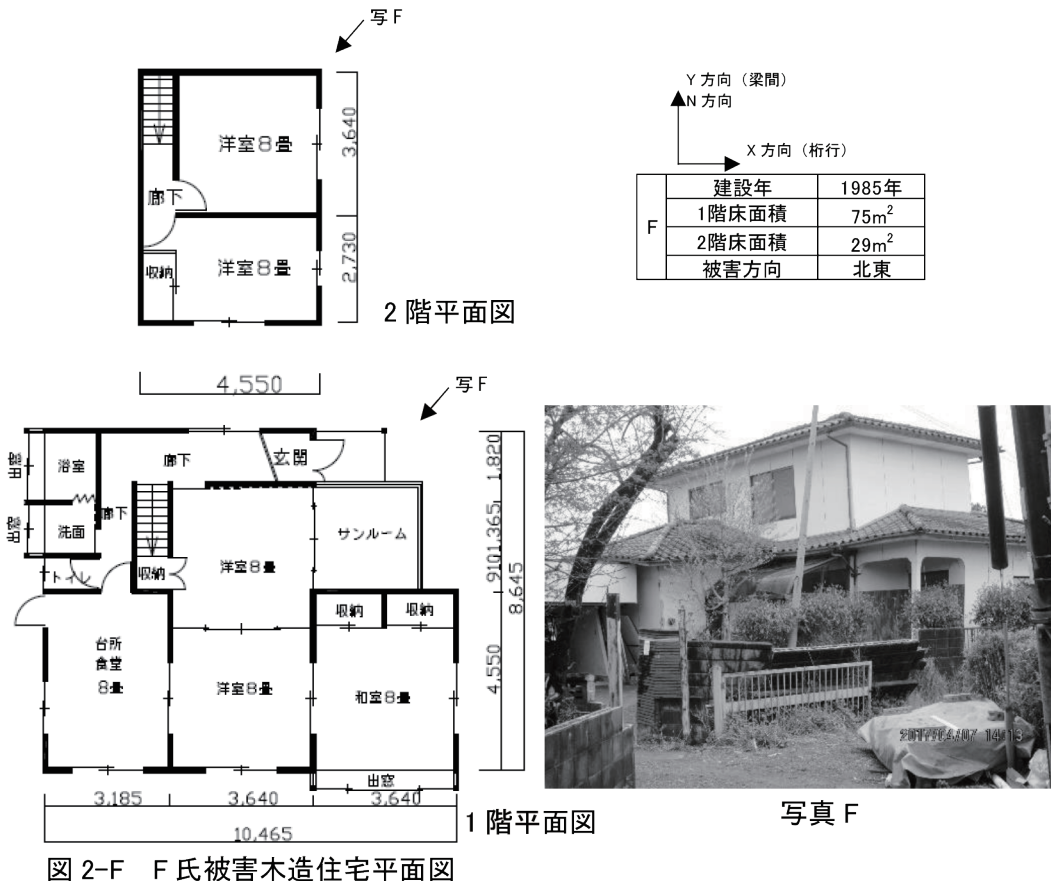
図2-FにF氏邸被害木造住宅の平面図を、被害写真を写真F(著者撮影)に示す。建設年は1985年である。平面図から、1階の中心部には8畳の洋室が2つ上下(北南)に配置計画され、間仕切りはふすまで仕切られている。よって、1階の中心部に耐力壁の少ない平面計画となっている。北東側にはサンルームが併設されている。このサンルームは、写真Fからも確認できる。屋根は瓦屋根、壁はモルタル壁である。

F氏によると、本震の強震動によって、全壊の被害を受けたとの回答を得ている。

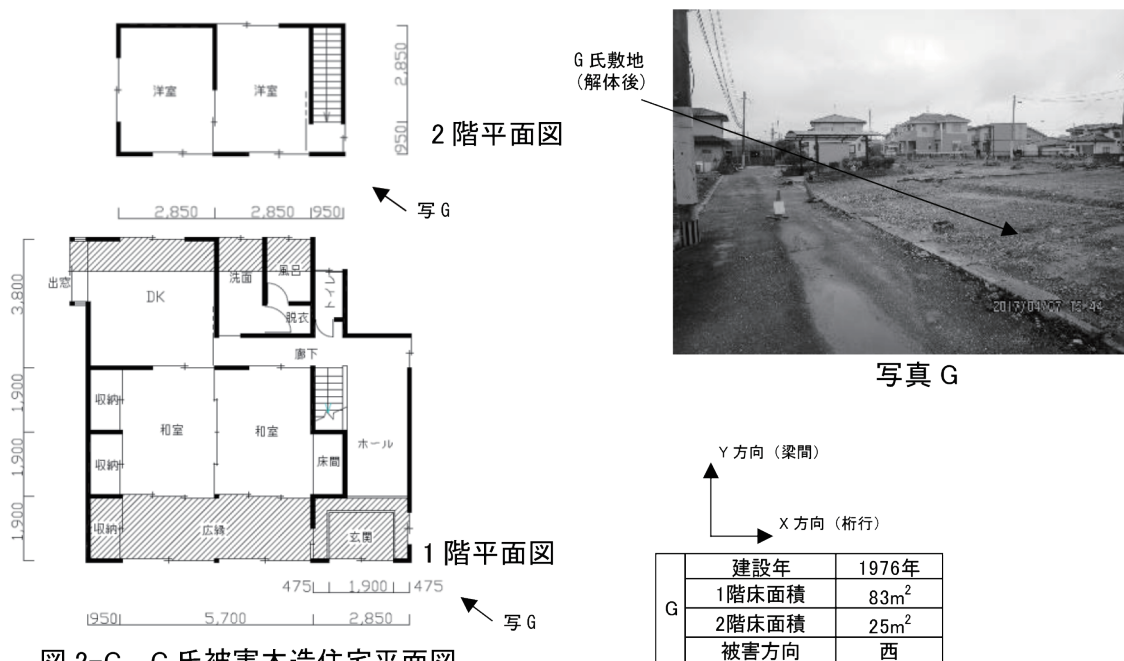
図 2-G G氏被害木造住宅平面図

図 2-G に G 氏邸被害木造住宅の平面図を示す。G 氏の被害写真は著者による調査においても、G 氏本人も所持していないため、被害木造住宅解体後の敷地写真を写真 G（著者撮影）に示す。G 氏からは被害木造住宅の平面図を提供された。これを参考にして平面図を作成した。建設年は 1976 年である。1994 年に 1 階部分の北側一部と南側一部を増築している。その内訳は、北側のダイニングキッチンと洗面・風呂の水回り部分と、南側の広縁と玄関部分を拡張して、その拡張部分が増築部分にあたる。図 3-G の平面図には、その増築分にあたる箇所について、ハッチで示している。屋根は瓦屋根、壁はモルタル壁である。

写真 G にあるように、G 氏敷地を含めた区画にあった隣接する 5 棟がすべて全壊の被害を受けており、それらの被害木造住宅は解体されて、G 氏敷地周辺には更地が広がっている。

書面によるアンケートでは、G 氏によると本震の強震動によって、全壊の被害を受けたとの回答を得ている。

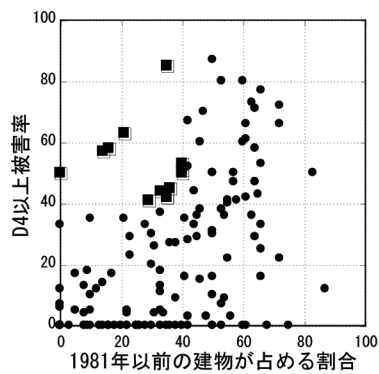
図4 D4被害率と1981年以前の建物が占める割合との関係

図4から1981年以前の建物がグリッド内全棟数に占める割合が大きくなるほど、D4以上の被害率は大きくなる傾向にある。但し、1981年以前の建物がグリッド内全棟数に占める割合が大きくても、D4以上の被害率が0%であるグリッドも存在することがわかる。このことに関しては、そのグリッドにおける強震動入力の高さが影響している可能性が考えられる。2016年熊本地震の益城町においては、発生後から県道28号線と秋津川に挟まれた区域において建物被害が甚大であり、反対に、秋津川沿いの被害率の低さが指摘されていた⁵⁾。よって、益城町における詳しい区域毎の強震動の高さの把握が重要となる。しかし、グリッドサイズ(100m×100m)までの詳細な強震動入力の高さの詳しい研究や報告は研究途上にある。この問題については、益城町の建物被害を検討する上において重要な検討事項であるが、今後の検討課題としたい。

先に述べたように、図4から1981年以前の建物がグリッド内全棟数に占める割合が大きくなると被害が大きくなる傾向にある。しかし、図4の凡例■に示すように、1981年以前の建物がグリッド内全棟数に占める割合が40%以下においても、D4以上の被害率が40%以上となるグリッド区域がある。換言すると、建物の建設年が比較的新しい建物が多く含まれるグリッド区域において、被害が大きかったところとなる。このグリッド区域については、建物の建設年が古かったため、被害率が大きくなるという説明ができないグリッド区域となる。このグリッド区域については図3において太線で対象となるグリッドを表記している。そのグリッド数は11個のグリッド数である。

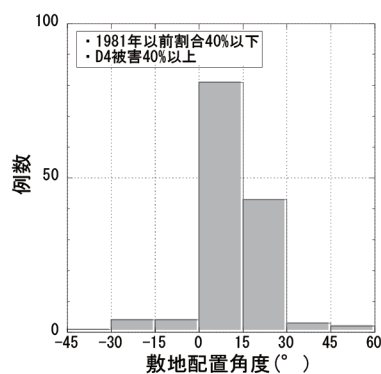
図5 D4被害率40%以上1981年以前割合40%以下の敷地配置角度の頻度分布

また、この太線のグリッド内にある建物について、X方向が大きい建物の敷地配置角度のヒストグラムを図5に示す。図5から1981年以前の建物がグリッド内全棟数に占める割合が40%以下と

なる比較的新しい建物が多いグリッド内においては、敷地配置角度が 30° 以内の建物が多いことがわかる。次に図 5 と比較するために、1981 年以前の建物がグリッド内全棟数に占める割合が 40% 以下となり、かつ、D4 以上の被害率が 40% 以下となるグリッド区域について、X 方向が大きい建物の敷地配置角度に関するヒストグラムを図 6 に示す。図 6 においても図 5 と同様、敷地配置角度が 30° 以内の建物が多いことがわかる。図 4 に示す建物の建設年が比較的新しい建物が多く含まれるグリッド区域の建物の被害が大きくなることを示す要因について、本報告では明らかにするまでには至らなかった。なお、この要因については、卒業研究において現在検討進めているところである。
