平成28年熊本地震の熊本県益城町の木造家屋被害報告及び
被害木造家屋の傾斜・倒壊に及ぼした強震動特性に関する一考察

Report of Wooden House Damage of Mashiki-machi in Kumamoto of the 2016 Kumamoto Earthquake, and the Influence of the Characteristics of Strong Ground Motion due to the Collapse of the Damaged Wooden Houses

This paper reports the field investigation results of wooden building damage in Mashiki-machi, Kumamoto Prefecture during the 2016 Kumamoto earthquake, which measured 7 on the Japanese intensity scale. Wooden buildings damaged by the earthquakes had a common direction of inclination and collapse. The analysis was conducted by using the orbit of two horizontal strong ground motion sensors and its intensity to clarify the factors of the direction of inclination and collapse of wooden buildings.

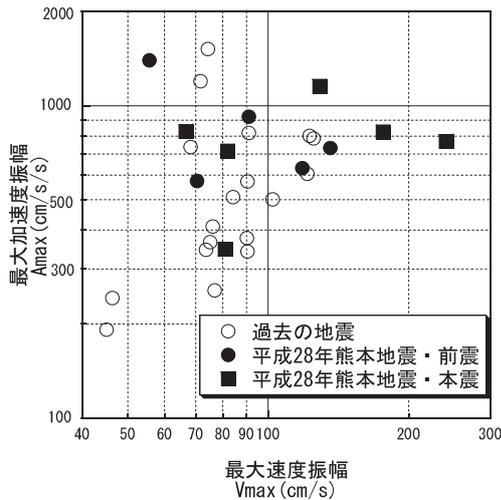
図1 解析に用いた強震記録の最大速度振幅と最大加速度振幅との関係

表1及び表2の強震動について、横軸に最大速度振幅 (Vmax) を、縦軸に最大加速度振幅 (Amax) をとり、プロットしたものを図1及び図2 (汎用地震動は除く) に示す。過去の強震動に比べて熊本地震の前震及び本震の強震動は、最大速度振幅及び最大加速度振幅ともに、過去の地震における主要強震動と同等の最大加速度・速度振幅を有する強震動であることがわかる。図1には十勝沖地震や東北地方太平洋沖地震のプレート境界地震の強震動も含まれているため、図2には内陸直下地震である兵庫県南部地震の強震動と、この度の熊本地震・前震及び本震の強震動を比較する。

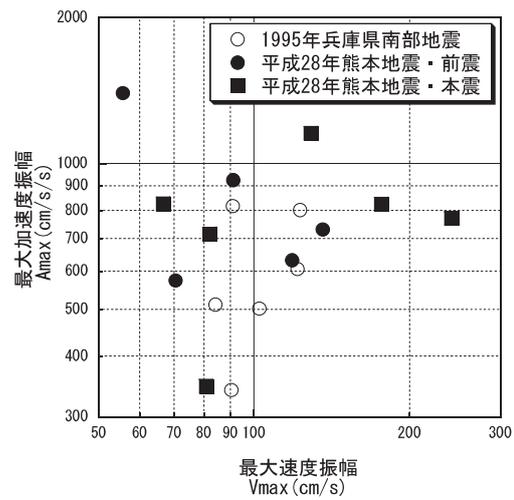
図2 解析に用いた強震記録の最大速度振幅と最大加速度振幅との関係(内陸直下地震)

図2より熊本地震・前震の強震動は、最大加速度振幅については兵庫県南部地震の強震動に比べて同等若しくはやや大きい傾向にある。最大速度振幅は、100cm/sを超える強震動があるものの、兵庫県南部地震の強震動の最大速度振幅に比べて、同等若しくはやや小さい傾向にある。

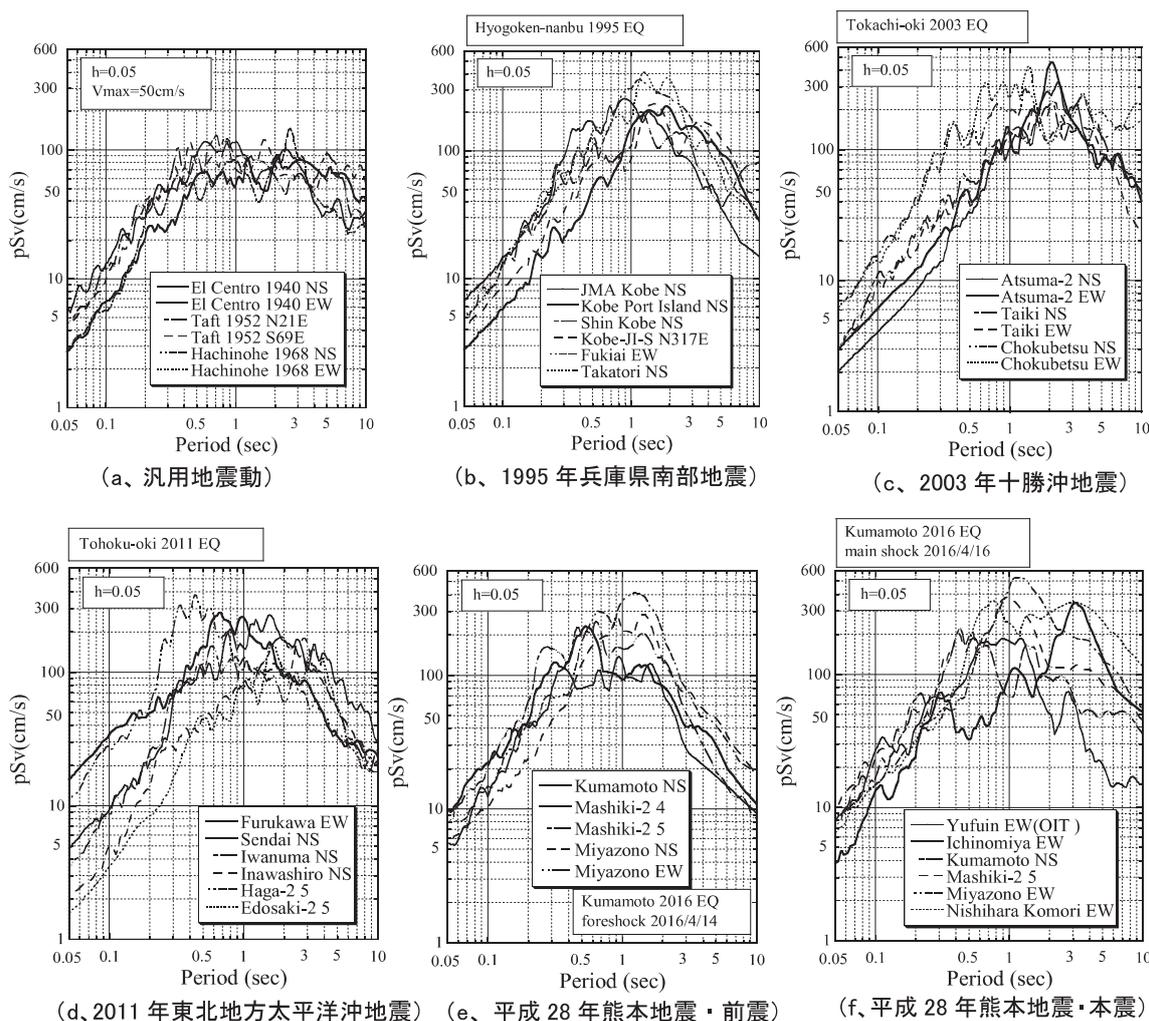
図3 速度応答スペクトル

図3-aの汎用地震動については、周期0.6秒以上において、速度応答量の上限レベルを概ね100cm/s以下で包絡することができる。よって高層建物や免震建物においては、地震応答解析のレベル2入力地震動の強さとして、速度応答スペクトルが $S_v \approx 100\text{cm/s}$ が耐震構造設計における一つの速度応答スペクトル強さになっている。

汎用地震動の速度応答量100cm/sを一つの比較する評価指標とすると、図3-b兵庫県南部地震の主要動は、周期1.5秒付近において200~400cm/sの速度応答量となっている。また図3-c 2003年十勝沖地震のAtsuma-2 EWは、周期2秒付近において500cm/s程度となる大きな速度応答量となっている。

図3-d 2011年東北地方太平洋沖地震の主要な強震動においても、速度応答量100cm/sを超えて、周期0.6秒以上においては、いくつかの強震動では200~300cm/sの速度応答量となっている。

図3-a~dより、近年観測された主要な強震動は、周期0.6秒以上において速度応答量 $S_v \approx 100\text{cm/s}$ を大きく上回る強震動が近年の地震において観測されている。

図3-e熊本地震・前震(M6.5)において観測された強震動Kumamoto NSは、汎用地震動と同等レベルの大きさとなっており、他の強震動は速度応答量100cm/sを上回る速度応答量となっている。Miyazono EWは周期1.3秒付近では速度応答量が400cm/sとなって、図3-b Takatori NSと同じレベルの速度応答スペクトル強さを有している。

図3-f 熊本地震・本震のMiyazono EWは、周期1.2秒付近において500cm/sを超える速度応答量となり、Ichinomiya EWは周期3秒付近において300cm/s、Nishihara Komori EWは周期2~4秒の周期帯域において300cm/s以上の速度応答量となっている。本震・強震動の速度応答スペクトル周期1秒以上に着目して他の主要強震動の同じ周期帯域と比較すると、図3-c Atsuma-2 EWの速度応答量を上回る強震動強さとなっている。

平成28年熊本地震・本震の主要強震動は、周期1秒以上の周期帯域において過去及び近年観測された強震動並びに前震の強震動よりも、大きな速度応答スペクトル強さを有する強震動である。

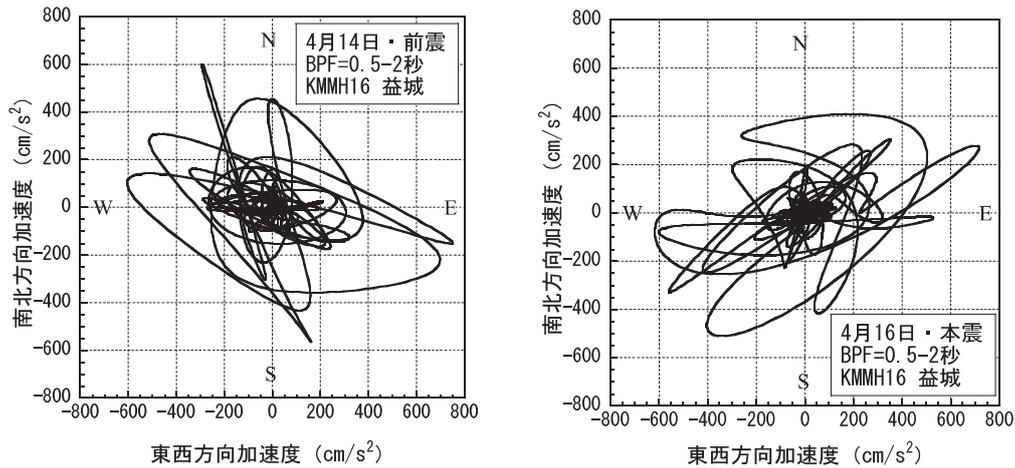
図5 益城水平動2成分平面軌跡

前震及び本震における益城の水平動2成分観測記録加速度時刻歴に、周期0.5~2秒のバンドパスフィルターを施し、その得られた加速度の水平動成分平面軌跡を図5に示す。

図5から益城は、前震では強震動の平面軌跡強軸が北西-南東の方向、若しくは東西方向に傾い

ており、一方、本震・強震動の平面軌跡強軸は北東－南西方向に傾いている。

本震・強震動水平2成分平面軌跡の強軸は、益城町に多く建てられている木造家屋の壁量が不足している桁行方向に及ぼす影響が大きかったと思われる。その傾向は先に示した図4に示すように国道28号線に平行な道路に沿って、傾斜・倒壊した木造家屋が多い。これは図4の被害調査範囲の西側に位置する福富地区及び惣領地区に、北東－南西方向に傾斜・倒壊している木造家屋の棟数の多さからも伺える。

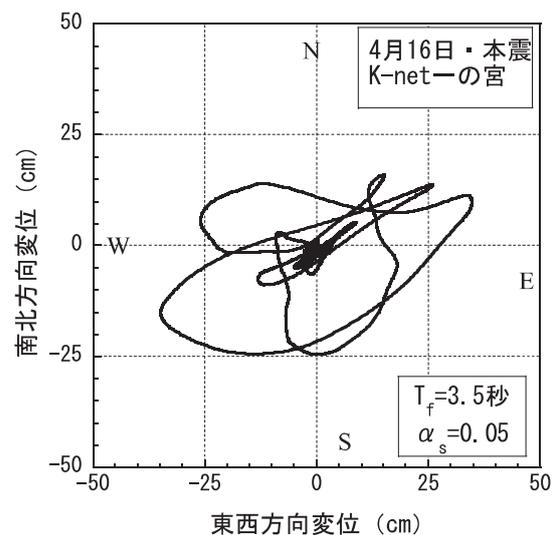
図6 変位応答平面軌跡 (k-net一の宮)

図6に示す変位応答平面軌跡は、病院施設から約3km離れたところに位置する防災科学技術研究所の強震観測網の観測点である一の宮(K-net)の強震記録を用いて、免震構造のアイソレータ周期 T_f を3.5秒、ダンパーせん断力係数 a_s を0.05と仮定して、1質点系弾塑性地震応答解析を行って得られた変位応答平面軌跡である。なお、減衰定数は15% ($h=0.15$)である。最大変位は写真21と図6ではかなり違いが見られるものの、北東－南西方向に変位軌跡強軸の傾きが類似している点も見られる。写真21の罫書き計による免震層変位応答量と、図6の解析による変位応答量の最大変位
