2016年熊本地震の益城町における被災者への聞き取り調査による
木造住宅平面図の再現と益城町の木造住宅被害に関する考察

Reproduction of floor plans of damaged wooden houses in the 2016 Kumamoto earthquake in Mashiki Town and Study of Wooden House Damage of Mashiki-machi in Kumamoto of the 2016 Kumamoto Earthquake

This paper reports field investigation results of seven wooden residential houses in Mashiki town, Japan that were severely damaged in the 2016 Kumamoto Earthquake. In this field investigation, the floor plans of these residential houses were reproduced through interviews with earthquake victims.

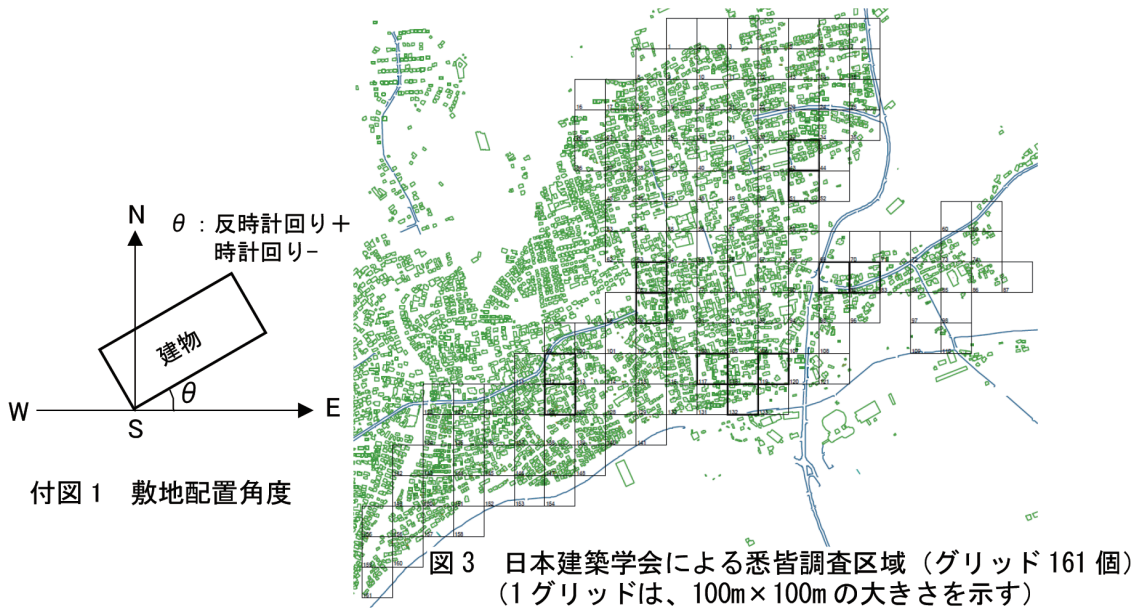
図4 D4被害率と1981年以前の建物が占める割合との関係

図4から1981年以前の建物がグリッド内全棟数に占める割合が大きくなるほど、D4以上の被害率は大きくなる傾向にある。但し、1981年以前の建物がグリッド内全棟数に占める割合が大きくても、D4以上の被害率が0%であるグリッドも存在することがわかる。このことに関しては、そのグリッドにおける強震動入力の高さが影響している可能性が考えられる。2016年熊本地震の益城町においては、発生後から県道28号線と秋津川に挟まれた区域において建物被害が甚大であり、反対に、秋津川沿いの被害率の低さが指摘されていた⁵⁾。よって、益城町における詳しい区域毎の強震動の高さの把握が重要となる。しかし、グリッドサイズ(100m×100m)までの詳細な強震動入力の高さの詳しい研究や報告は研究途上にある。この問題については、益城町の建物被害を検討する上において重要な検討事項であるが、今後の検討課題としたい。

先に述べたように、図4から1981年以前の建物がグリッド内全棟数に占める割合が大きくなると被害が大きくなる傾向にある。しかし、図4の凡例■に示すように、1981年以前の建物がグリッド内全棟数に占める割合が40%以下においても、D4以上の被害率が40%以上となるグリッド区域がある。換言すると、建物の建設年が比較的新しい建物が多く含まれるグリッド区域において、被害が大きかったところとなる。このグリッド区域については、建物の建設年が古かったため、被害率が大きくなるという説明ができないグリッド区域となる。このグリッド区域については図3において太線で対象となるグリッドを表記している。そのグリッド数は11個のグリッド数である。
